## 4.1 | Tervezési és működtetési hibák okozta munkabaleset vizsgálata

*Tárgyszavak: munkabaleset; balesetvizsgálat; hibaelemzés; balesetvédelem; tervezés; fémfeldolgozás.*

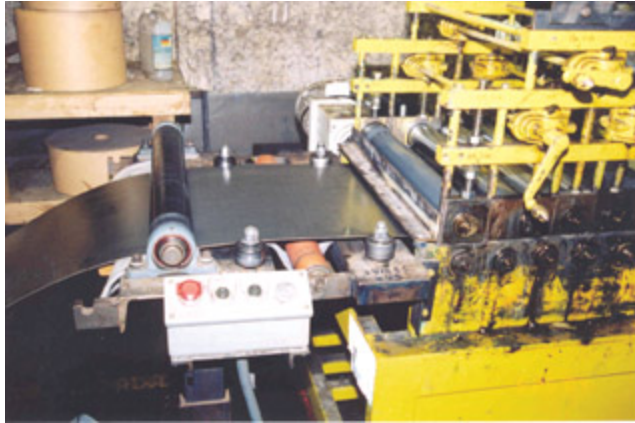
1. ábra A görgős egyengető, ahol a baleset történt.  
A felvételt a baleset után készítették. Az E-STOP gombot az eredeti helyéről, amely a gépállványon volt a fénykép jobb szélénél, oda helyezték, ahol a képen látható (a fehér dobozban).

A baleset az egyengető bejáratánál történt (1. ábra). Amikor új tekercest tesznek fel, a kezelő lenyomja, majd felengedi az előre tolás gombját, majd az anyagot a mellső görgők közé tolja, amelyek csak anynyit fordulnak, hogy megragadják azt. A kezelő ezután a sor végére

megy, a fő táblához (2. ábra), és megkezdi a folyamatos működtetést. Az 1. ábrán látható a hengerekkel szemben egy, rendszeren a gép állványhoz csavarozott, védő szögvas.

A baleset előtti napon a soron nagyon vastag anyaggal dolgoztak. A vevő kifogásolta, hogy az anyag felületén karcolások voltak. Valaki emiatt úgy döntött, hogy vegyék le a védő szögvasat. A védőt a következő napon sem szerelték vissza, bár a sort már vékonyabb anyagra állították vissza.

Az E-STOP rendszer aktiválásakor azonnal megállítja a gép működését. E biztonsági feladata teljesítéséhez a kezelő számára hozzáférhetőnek kell lennie. A hatékony E-STOP rendszer ugyan nem tudja megakadályozni a kiinduló eseményt, de gyors aktiválása esetén minimalizálhatja a bekövetkező sérülést. Az E-STOP gombot ebben az esetben a görgők közelében dolgozó kezelő nem érhet el könnyen, mint a fentiekből is kitűnik.

Egyszerű szögvasdarabot erősítettek két csavarral a gép állványához, a hézag magasságát nem lehetett szabályozni. A baleset után a tulajdonos távtartókat helyezett a szögvas alá. A tanúk ellentmondó nyilatkozatokat tettek arról, hogy ki vette le ezt a védőrudat, ki kérte a visszaszerelését, illetve ki döntött amellett, hogy ne tegyék vissza.

- Több E-STOP gomb elhelyezése megfelelő helyeken, a gép mindkét oldalán és a görgők felett.
- Mindkét oldal mentén terelőléc használata, hogy a kezelőnek csak előre kelljen hajolnia az E-STOP aktiválásához.
- A görgők felett függő kioldórúd használata, amelyet a kezelőnek meg kell húznia vagy nyomnia.
- E-STOP kábel használata, amely a kezelő minden lehetséges helyéről elérhető.

Felmerült az a kérdés, hogy nem kellett volna-e a vezérlésnek számolnia a védővas eltávolításával üzemeltetési vagy karbantartási okokból. Egy reteszelő kapcsoló megakadályozhatta volna az üzemelést levett védőrúddal. Lehetett volna korlátozottan állítható védőrudat alkalmazni, amelyet nem lett volna szükséges levenni rendes üzemeltetéshez.

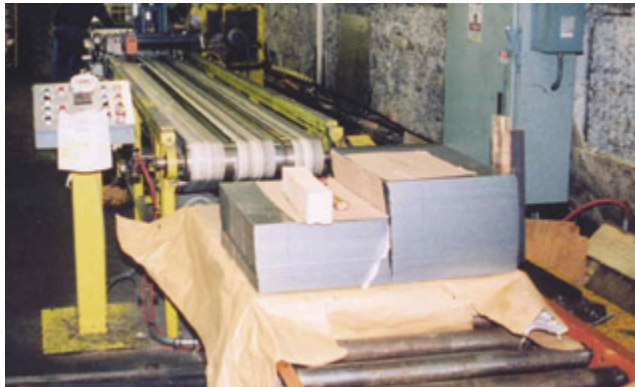
2. ábra A fő vezérlőtábla a sor végénél van, ahol a kezelő a készterméket távolítja el.

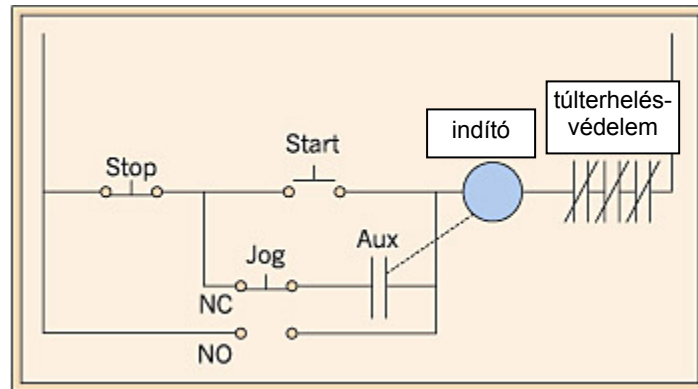
Az egyengető motorja előre és vissza is tudott tolni, vagy a folyamatos működéshez az előre irányban lehetett reteszelni. A balesettel kapcsolatban csak az előre reteszelő áramkört kellett vizsgálni (3. ábra), amely a baleset idején klasszikus indító-leállító reteszelő áramkör volt, egy JOG pillanatgomb beiktatásával. Noha az áramkör első pillantásra világosnak tűnik, olyan tervezési hibát tartalmazott, amely a gép hibás működését okozta.

3. ábra A hossz méretre vágó sor előre vezérlő áramkörének konstrukciója a baleset idején

Hivatkozva a 3. ábrára: A START gomb megnyomása zárja az áramkört a STOP és a START gombokon keresztül, feszültséget adva az indítóra és zárva a segédérintkezőt (AUX), amely az indítóval együtt működik. Ez zár egy második kört a rendszeren zárt (NC – normally closed) JOG érintkezőn és az AUX érintkezőn keresztül, így bekapcsolva tartja az indítót a START gomb felengedése után is.

A STOP gomb megnyomása megszakítja az áramkört, leveszi a feszültséget az indítóról, és nyitja az AUX érintkezőt. Az indító kikapcsolva marad a STOP gomb felengedése után is. Ha a JOG gombot megnyomják, az NC érintkező nyílik, és a rendszeren nyitott (NO – normally open) érintkező zár, feszültséget adva az indítóra. Bár ez zárja az AUX érintkezőt, a reteszelő áramkör nyitva marad, mert az NC érintkező nyitott. Amikor a kezelő felengedi a JOG gombot, az NO érintkező nyit, és az indító nyitni kezd.

E pillanatban egyfajta verseny folyik az indító és a JOG gomb között. Ha az indító megnyitja az AUX érintkezőt, mielőtt a JOG gomb zárná az NC érintkezőt, úgy a reteszelő áramkör nyitott, és az indító kikapcsolva marad, tehát a funkció a tervezettnek megfelelően működik. Más-

részt, ha a JOG gomb NC érintkezője zár, mielőtt az indító megnyitná az AUX érintkezőt, úgy a reteszelő áramkör záródik az NC és az AUX érintkezőkön keresztül, újra feszültséget adva az indítóra és továbbra is így tartja, mintha a kezelő megnyomta volna a START gombot.

Így az áramkör helyes működése két független készülék kapcsolási műveleteinek a sorrendjétől függ. Nyilván az indító többnyire gyorsabban reagált, mint a gomb. A kezelő technikájától vagy az indító csúszó felületeinek szennyeződésétől vagy kopásától függően azonban, véletlenszerűen az áramkör hibásan működhetett, lehetővé téve, hogy az indító bekapcsolva maradjon.

Az áramkör megfelelő konstrukciójának legalább két változata létezik. Az egyiknél egy vezérlő relé egyértelműen különválasztja a megszakító (JOG) és a reteszelő funkciót, kiküszöbölve a véletlen reteszelés lehetőségét.

Egy másik változat ún. "JOG-RUN" választó kapcsolót használ az aktív üzemmód kiválasztásához. Ezt a módszert ajánlja az *NFPA 79 Electrical Standard for Industrial Machinery (Villamos szabvány ipari gépekhez)*, és ez az egyik módosítás, amelyet a gépen a baleset után végrehajtottak.
