Vasúti sínek állapot-ellenőrzése elektromágneses akusztikus átalakítókkal

*Tárgyszavak: vasút; sín; állapot-ellenőrzés; repedés;
roncsolásmentes anyagvizsgálat.*

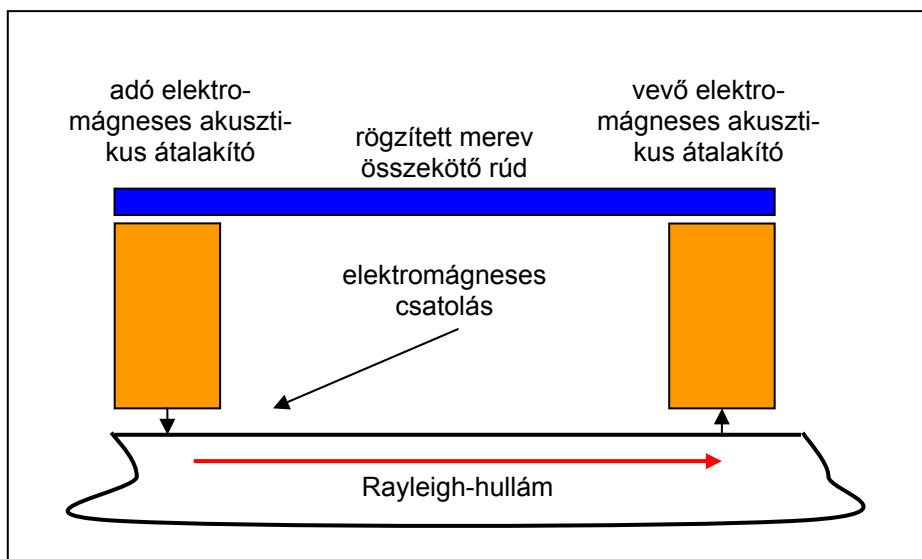
1. ábra Adó és vevő elektromágneses akusztikus átalakítók elrendezése

Két, egymással merev rúddal összekötött, elektromágneses akusztikus átalakítóval végzett (1. ábra) kísérletek szerint a 150–200 kHz domináns (közepes) frekvenciájú, elektromágneses jelek közvetlen érintkezés nélkül csatolhatók a vizsgált anyagba, és az eljárás viszonylag érzékenyen a beállítás pontatlanságára és a vizsgált felület profiljára. Az adóátalakítóval keltett jelek a vizsgált anyagban terjedve jutnak a vevőátalakítóba, a becsatolt energia legnagyobb része az aktuális hullámhosszal megegyező, és szinte a teljes energia az aktuális hullámhossz kb. kétszeresének megfelelő mélységig hatol az anyagba. Az adó- és a vevőfej közötti repedések, anyaghibák akadályozzák a jelek terjedését, és a csillapítás nagysága, frekvenciafüggése alapján következtetni lehet a hiba nagyságára és jellegére. Az anyaghiba akkor is kimutatható, ha nem az adó- és a vevőfej között van, hanem az adó- vagy a vevőfej nagyon közel van a repedéshez, mert az anyaghibáról visszavert, kisebb amplitúdójú Rayleigh-hullám is érzékelhető. Az ilyen, visszavert jel repedés észleléséhez és helyének meghatározásához használható. A közvetlen és a visszavert jel interferenciája a helyzettől függően az amplitúdó csökkenését és növekedését okozhatja. Amikor az adó vagy a vevő a repedés felett halad el, akkor a Rayleigh-hullám amplitúdója a repedés mélységétől függő mértékben jelentősen csillapodik. Ez a jellegzetes változás szintén alkalmas a repedés észleléséhez.

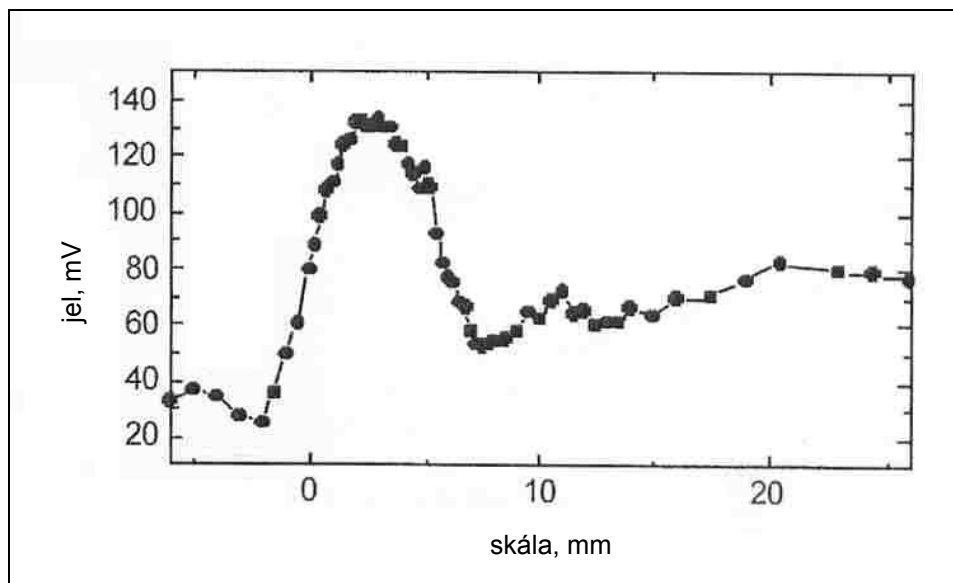
4. ábra Az elektromágneses akusztikus rendszerrel érzékelt Rayleigh-hullám csúcstól csúcsig mért amplitúdószintje.

A diagram azt a helyzetet ábrázolja, amikor az érzékelő elektromágneses akusztikus átalakító a 64 mm vastag alumínium anyagminta 15 mm mély bevágásához közeledik.

A diagramban az x tengelyen az érzékelő és a bevágás közötti távolság látható

15 mm mély bevágást tartalmazó alumíniummintával mért eredményeket szemléltet a 4. ábra. Ennél a kísérletnél az adó- és a vevőegység közötti távolság állandó volt, és a vevőegységgel pásztáztak a bevágás felé. A bevágásról visszavert Rayleigh-hullám korábban éri el a vevőegységet, amikor a vevőegység közeledik a bevágás felé, és esetleg interferálhat a közvetlen Rayleigh-hullámmal. Amikor a detektor közeledik a bevágáshoz, először csökkenő, majd ezt követően növekvő interferencia jön létre. A kombinált jel csúcstól csúcsig mért amplitúdója először csökken, majd a közvetlen Rayleigh-hullám interferencia előtti csúcstól csúcsig értékének hozzávetőleg $(1,71 \pm 0,05)$ -szeresére nő.

A Rayleigh-hullám ugyanezen az alumíniummintán, de Michelson-interferométeres detektálással meghatározott csúcstól csúcsig amplitúdója ugyancsak azt jelzi, hogy a kísérleti hibán belül ($1,67 \pm 0,1$)-szeres növekedése a Rayleigh-hullámok interferenciájának következménye. A jelamplitúdó jellegzetes csökkenése, majd növekedése egyértelműen felületi repedésre utal.
